ΑΝΑΦΟΡΑ ΤΕΧΝΙΚΟΥ ΕΛΕΓΧΟΥ ΟΧΗΜΑΤΟΣ

ΑΡΙΘΜΟΣ ΑΝΑΦΟΡΑΣ:2

ΗΜΕΡΟΜΗΝΙΑ ΕΛΕΓΧΟΥ:25/6/2021

Γενικά στοιχεία Οχήματος:VolkswagenUρτρίπορτο/ σχεδόν καινούργιο

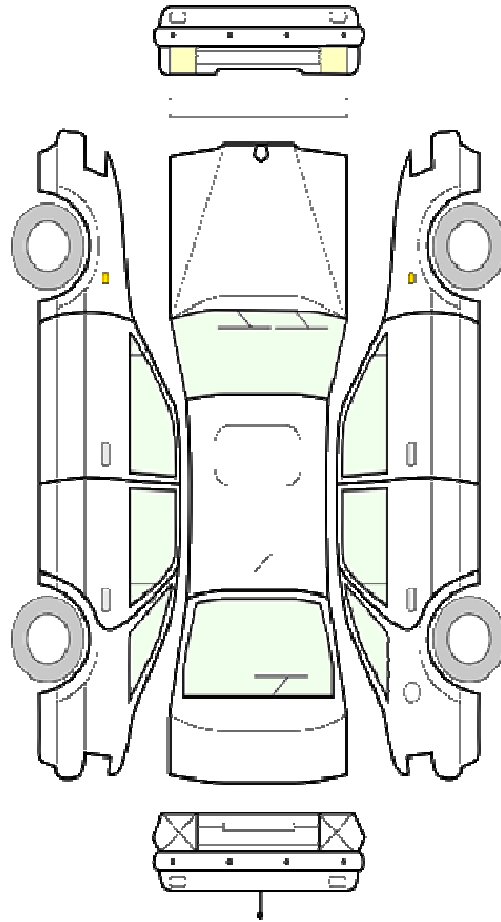
Γενική κατάσταση αμαξώματος κατά τον έλεγχο:

Μικρή φθορά επισκευασμένη στον μπροστινό προφυλακτήρα, ακριβώς πάνω από το σήμα του αυτοκινήτου, και ακριβώς από κάτω.
